# 上津屋橋 〈流れ橋〉 について

### 【流れ橋の構造】

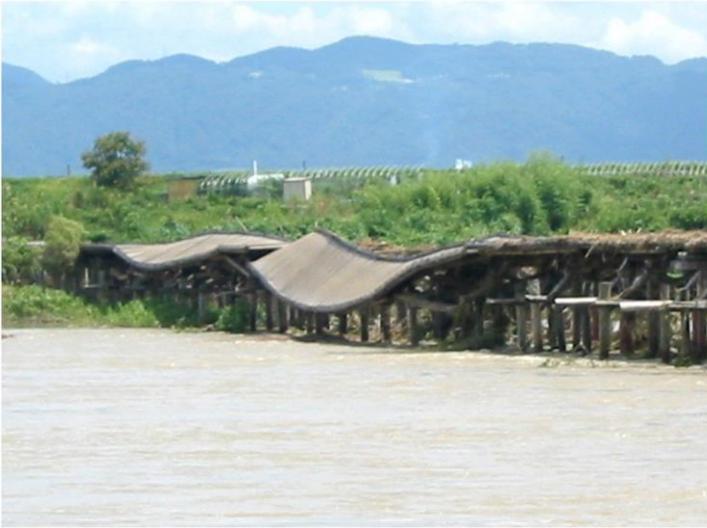
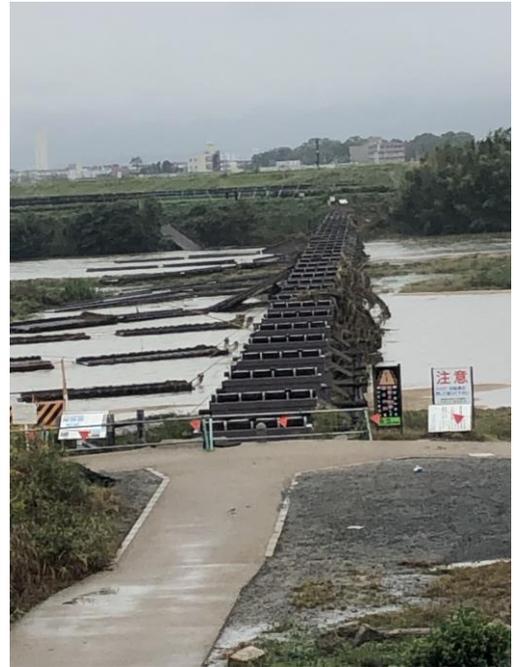
流れ橋（上津屋橋）の構造は40径間の木造橋（全長356.5m、全幅員3.3m、有効幅員3.0m）であり、流れ橋という名のとおり、出水時には一定の水位（概ね橋面まで水位が上昇した時）に達すると全長を8分割にして橋脚に連結された上部構造物が流れる仕組みになっています

上部構造物は末口22cmの杉丸太4本からなる橋桁の上に厚さ7.5cm、幅20cmの橋板が敷き詰められているだけの構造となっているため、水位が上昇すると、この橋が「川面に浮かぶ」こととなります。単に浮かぶだけだと下流へ流されてしまうことから8つに分割して、ワイヤーロープで繫留橋脚にがっちりつなぎ止められており、洪水時にはまるで上部構造物が筏流しをしているように見えます。洪水が去るとロープで繫ぎ止められていた上部構造物を再度敷き並べ、また元通り復旧することができるようになっています。

流れ橋は、その規模や構造によってそれぞれ違いや特色があります。単純に原始的な1枚板の橋ならば、ちょっとした増水でもすぐに流出します。しかし、上津屋橋のように橋板と橋桁が複雑に組み合わさり、ワイヤーロープでしっかりと橋脚に連結されている大掛かりなものになると、水位が上昇しても流出しにくいようです。初めて流出したのは、昭和28年、水位が橋面から約30cm程度上昇した時であると記録があります。
